**RELATÓRIO DE INSPEÇÃO EM TRANSPORTE DO ESCOLAR REALIZADA  
EM 23, 24 E 25/10/23, ZONAS NORTE, SUL, SUDESTE E LESTE, URBAN  
A E RURAL DE TERESINA, BENEFICIADOS COM RECURSOS DO  
PNATE/FNDE**

RELATORES: Conselheiros Roosevelt Tarcísio Damasceno e Carlos Alberto Ferreira Rodrigues

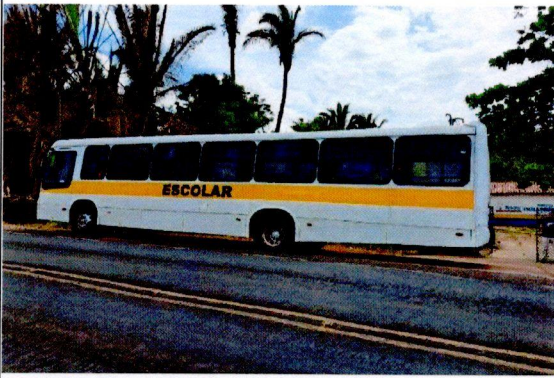
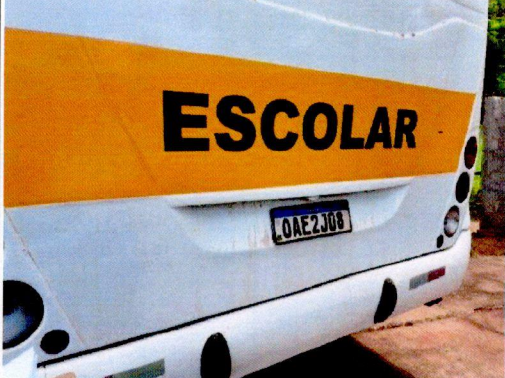
| 1.1 - EIXO LESTE RURAL – CMEI São Vicente | |
|---|---|
| 2.1 - EIXO LESTE RURAL – E. M. Antonio Terto - -Veículo Placa: OAE2J08 | |

- Prestadora de Serviço: Rei Artur
- Veículo Placa: OAE2J08 – A porta eficiente esta danificada, não funciona e apresenta sérios riscos de acidente para os alunos.
- Motorista: Jaqueline Vasconcelos da Silva CNH AD com validade até 2024
- Monitora: Maria das Graças Batista Vasconcelos.

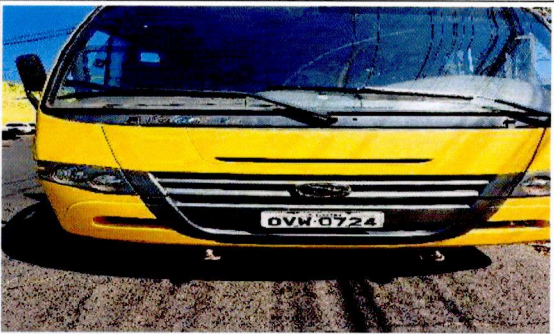
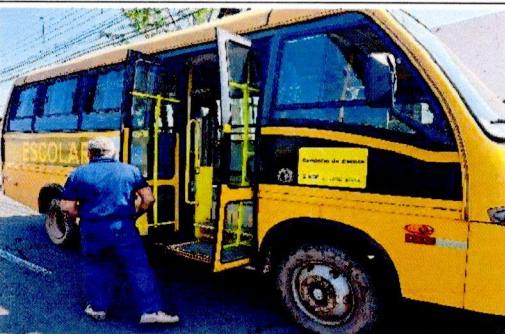
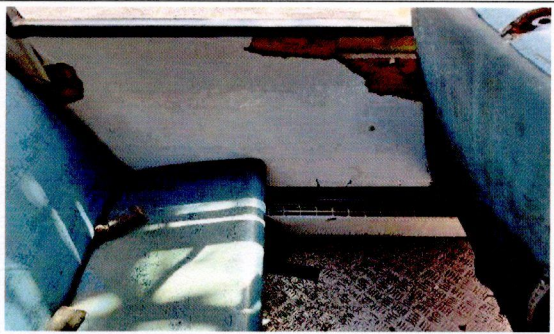
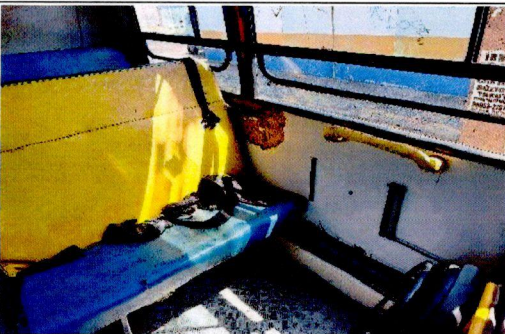
| 1.1 - EIXO LESTE RURAL – CMEI São Vicente | |
|---|---|
| 5.1 – EIXO NORTE RURAL – CMEI SANTA MARIA (Caminho da Escola) -Veículo Placa: OVW-0724 | |

Obs. Existe avaria no compensado interno do veículo.

OBS: Aguardando fardamento. Apresenta o banco quebrado e braço com risco de acidente para os alunos, painel faltando botões.

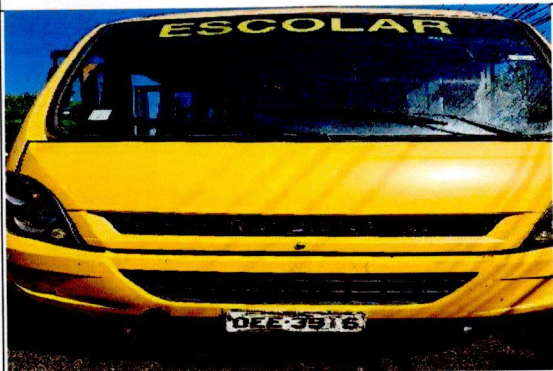
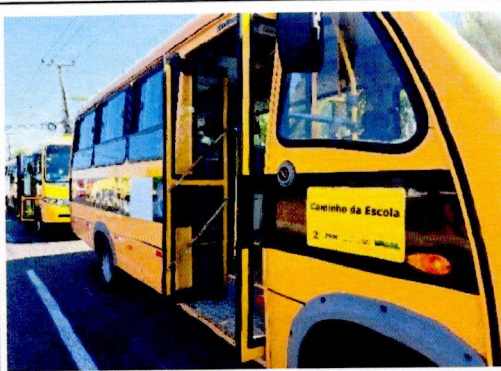
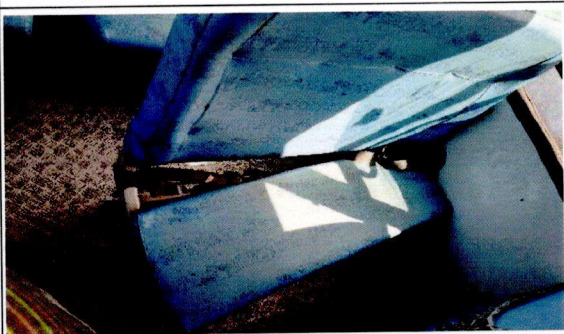
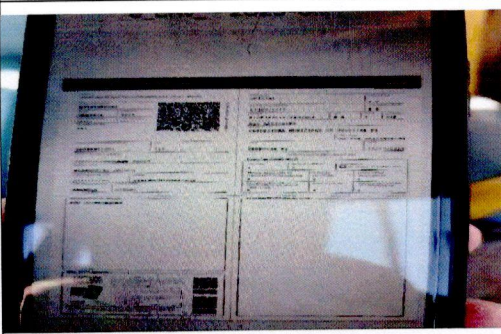
**6.1 -EIXO NORTE RURAL – CMEI LOUVOR E VIDA (Caminho da Escola)**  
**-Veículo Placa: OEE-3916**

OBS: O ônibus encontra-se em bom estado de conservação

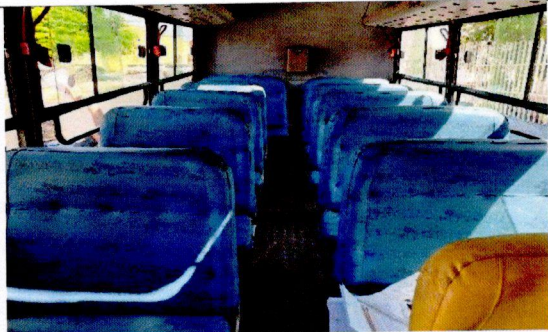
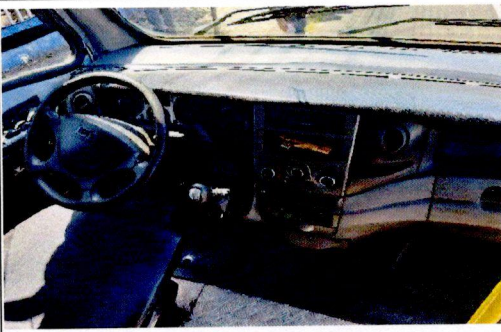
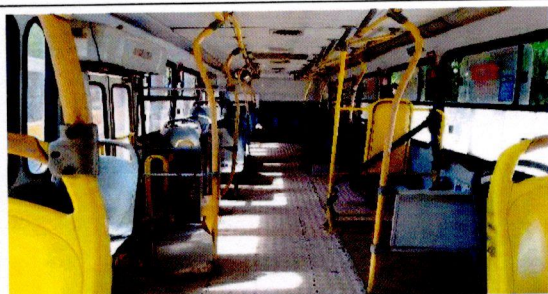
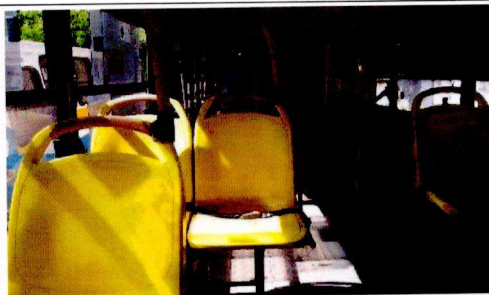
**7.1 - EIXO NORTE RURAL – CMEI Santa Teresinha (DIR. AMANDA) - Prestadora de Serviço: Rei Artur -Veículo Placa: OAE2J48 ANO 2011**

OBS: O ônibus encontra-se em bom estado de conservação

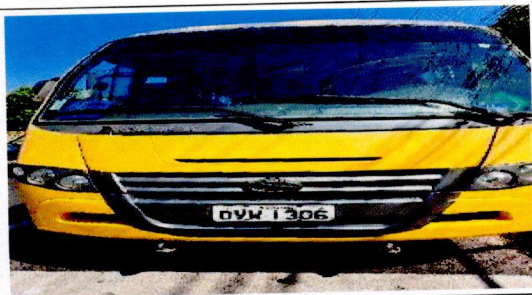
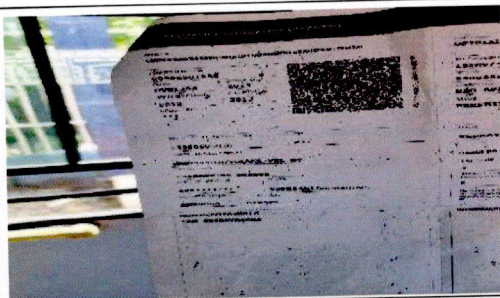
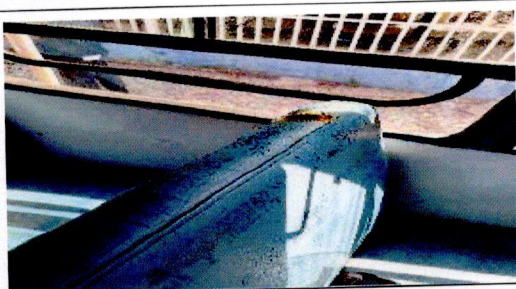
**9.1- EIXO SUDESTE URBANA – E. M. Ubiraci Carvalho (Caminho da Escola) -Veículo  
Placa: OVW 1306**

- OBS: Veículo a contento

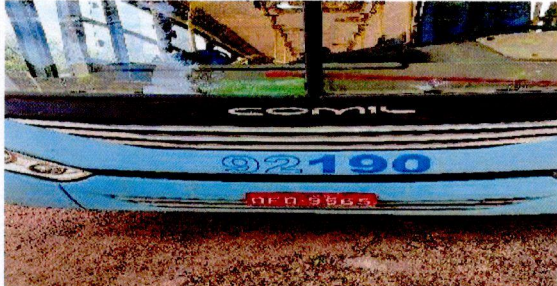
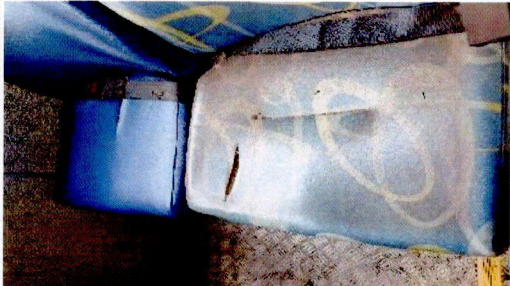
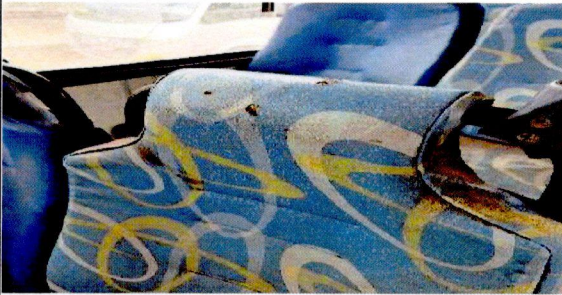
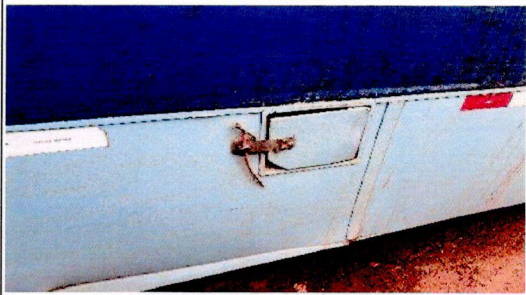
| <b>3º Ônibus: PLACA OFO-9565, CARRO NUMERO 92190</b> | |

- 3º Veículo Placa: OFO-9565,  
-Motorista: Fernando Willian dos Santos CNH AD com validade até 18/02/2032  
-Monitora: Maria Laiane da Silva Cruz  
- OBS: Aguardando fardamento

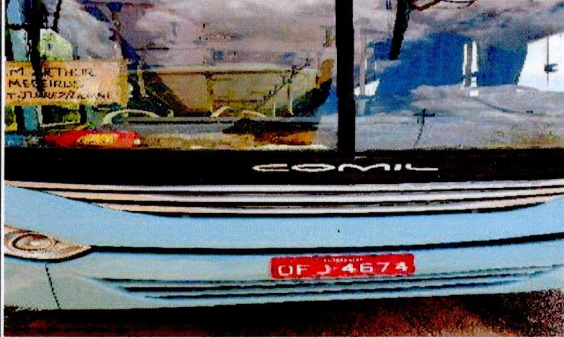
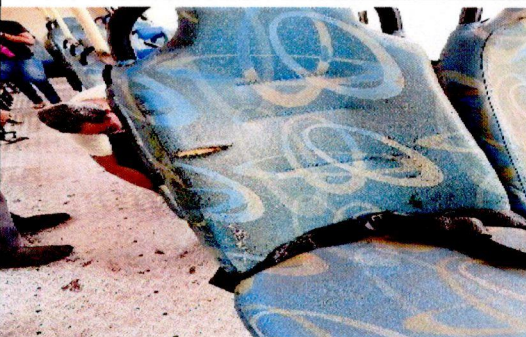
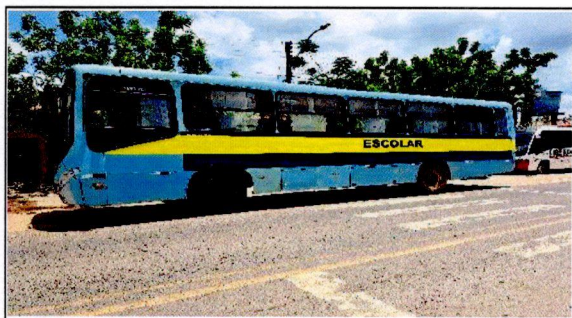
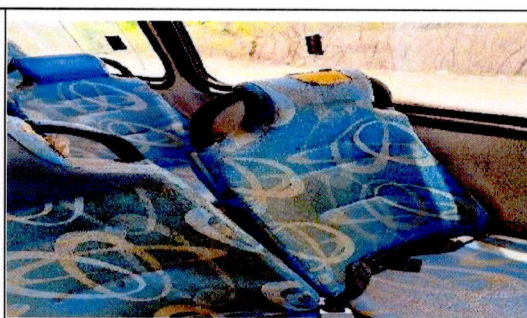
| <b>11.1 - EIXO SUDESTE URBANA – E. M. Arthur Medeiros-<br/>1º Veículo Placa: OFJ-4674</b> | |

- Prestadora de Serviço: Marvão
- 1º Veículo Placa: OFJ-4674,
- Motorista: Juarez Monteiro da Silva CNH AD com validade até 02/09/2027
- Monitora: Lidiane da Cruz Santos Silva
- OBS: Aguardando Fardamento. Alguns bancos se encontram quebrados e algumas janelas estão sem os limitadores de abertura.

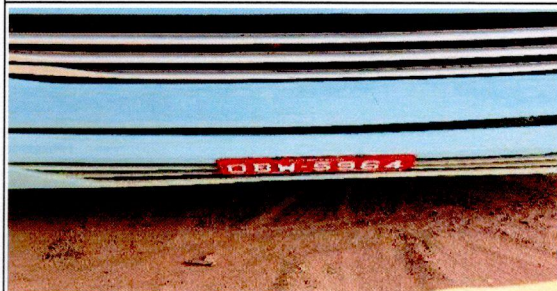
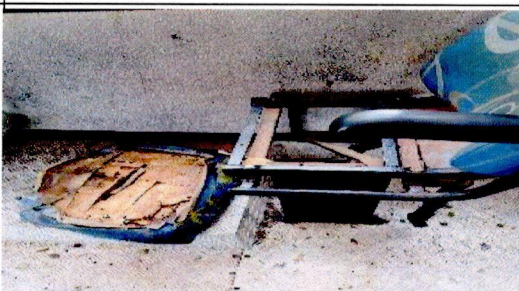
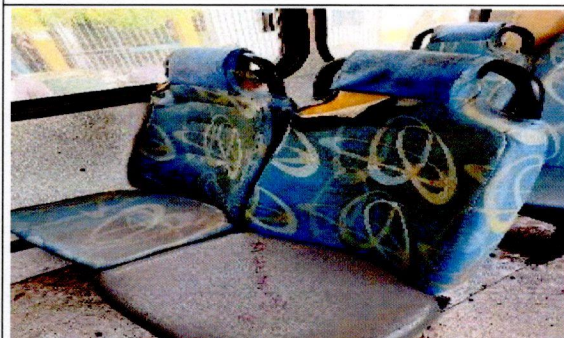
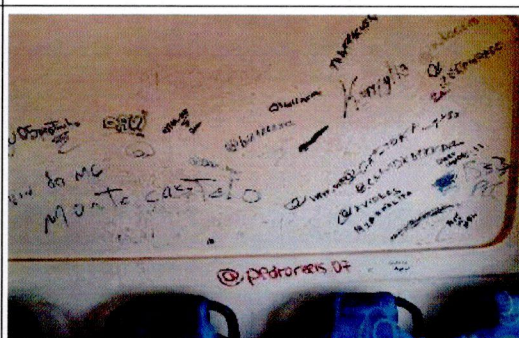
2º Veículo Placa: OBW-5964

- Prestadora de Serviço: Marvão
- 2º Veículo Placa: OBW-5964, 1 pneu não está a contento, possui remendos em sua lateral.
- Motorista: Marcos Roberto Ribeiro Soares CNH AD com validade até 2033
- Monitora: Teresa Cristina de Sousa
- OBS: Aguardando fardamento. Esse carro é o reserva, pois o que presta o serviço está na oficina.

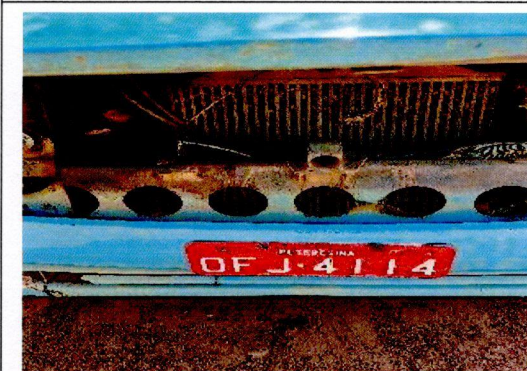
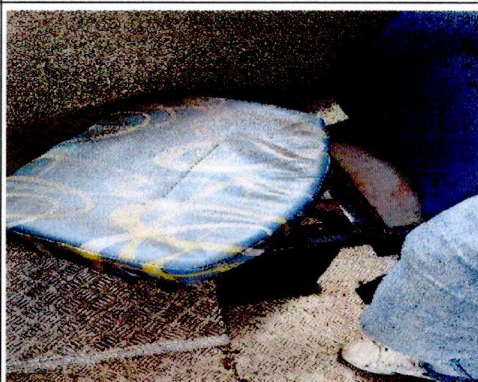
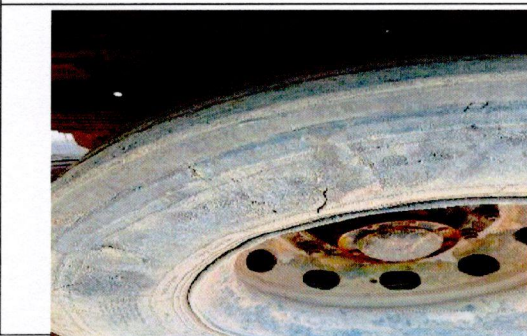
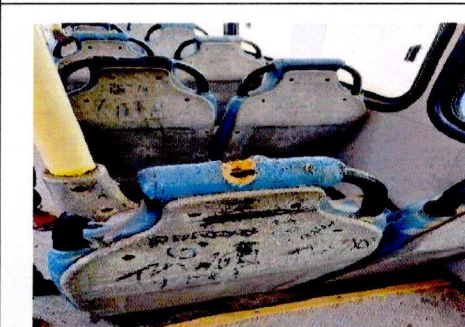
3º Veículo Placa: OFJ-4114

- Prestadora de Serviço: Marvão
- 3º Veículo Placa: OFJ-4114, 2 pneus não está a contento, vários remendos na lateral e banda de rodagem danificada.
- Motorista: Antonio da Silva Canuto - CNH D com validade até 2031
- Monitora: Francisca de Sousa Castelo Branco
- OBS: Aguardando fardamento

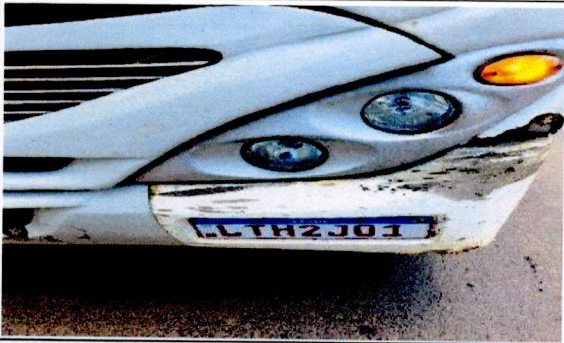
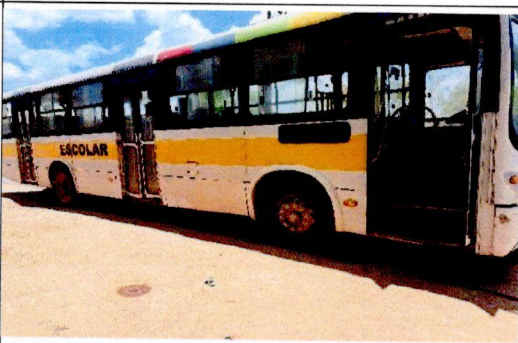
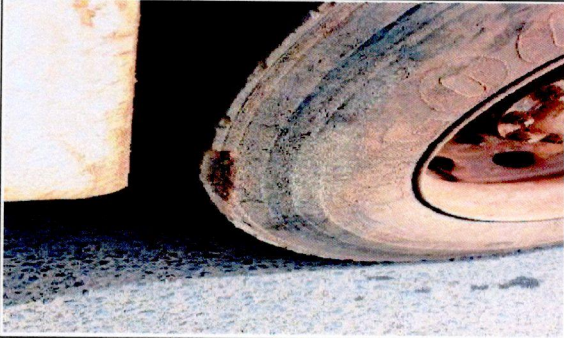
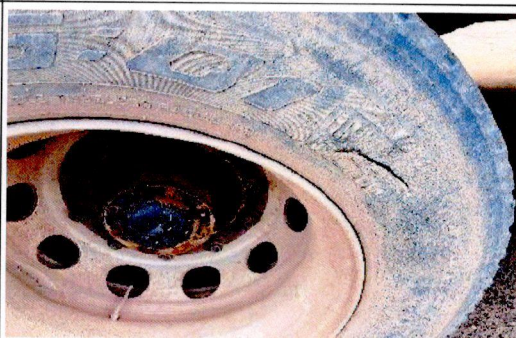
| 4º Veículo Placa: LTH2J01 | |

- Prestadora de Serviço: Marvão
- 4º Veículo Placa: LTH-2101,
- Motorista: José de Araújo Neto - CNH AD
- Monitora: Amanda Michele dos Santos Silva
- OBS: Aguardando fardamento. 1 Pneu não está a contento, com rachaduras. Esse ônibus é reserva do **Veículo PLACA: OBW-4844** (falta fiscalizar)

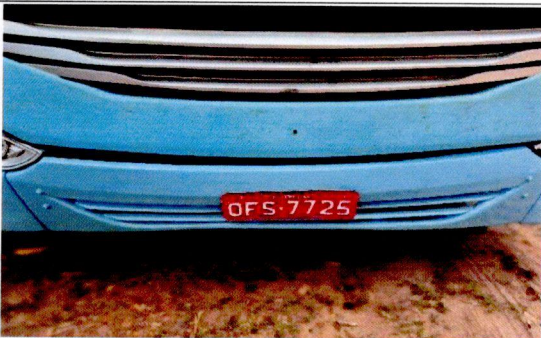
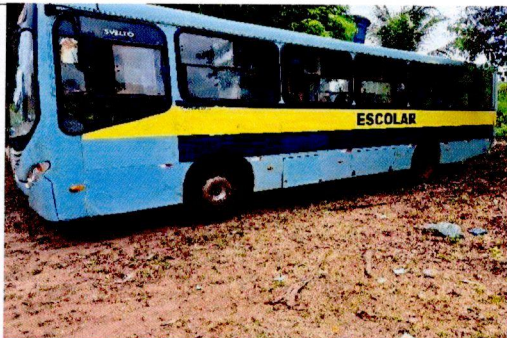
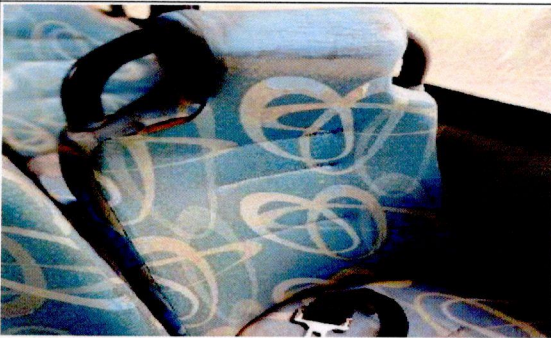
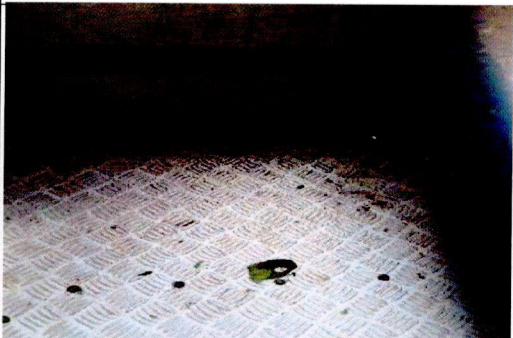
| 12-1 - EIXO RURAL SUDESTE – E. M. Pedro Borges | |

- Prestadora de Serviço: Marvão
- Veículo Placa: OFS-7725, ônibus com teia de aranha dentro entre os bancos.
- Motorista: Marcelo Ferreira dos Santos - CNH AE com validade até 27/02/2024
- Monitora: Franciele Rosane Alves de Sousa
- OBS: Aguardando fardamento

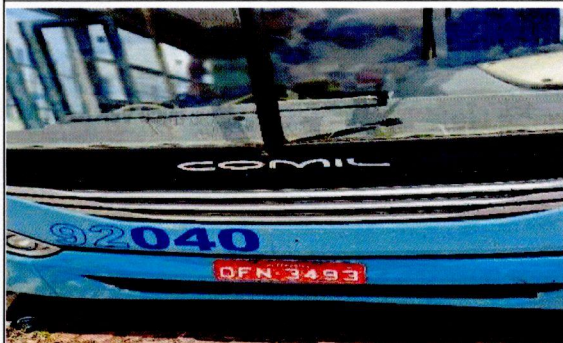
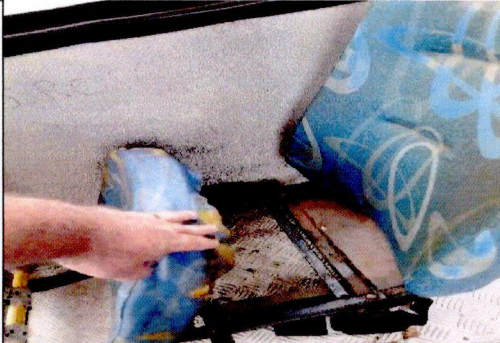
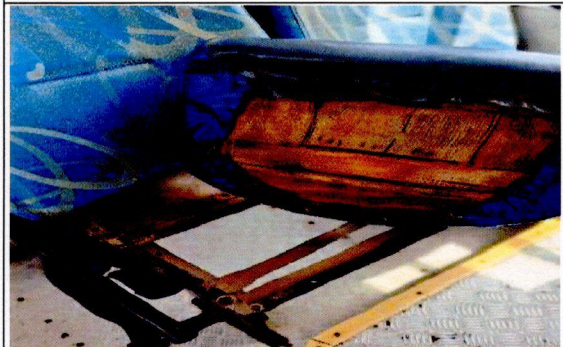
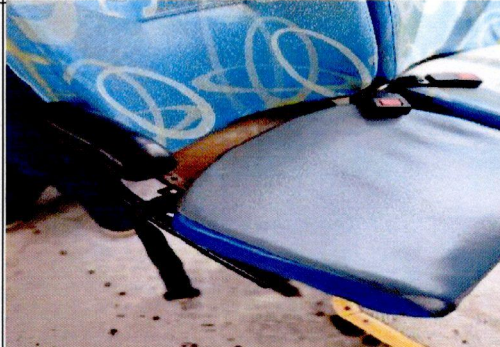
**13.1 - EIXO RURAL SUDESTE – CMEI Érico Veríssimo**  
**PLACA: OFN-3493, CARRO NUMERO 92040**

- Prestadora de Serviço: Marvão
- Veículo Placa: OFN-3493, bancos com assentos soltos e avarias; extintor vencido.
- Motorista: Luis Antônio de Lima CNH D com validade até 03/02/2032
- Monitora: Joseane Ribeiro dos Santos
- OBS: Aguardando fardamento.

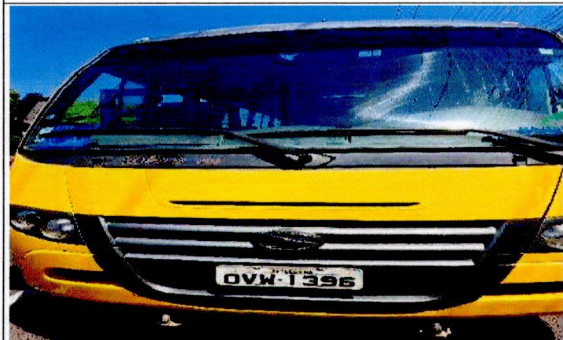
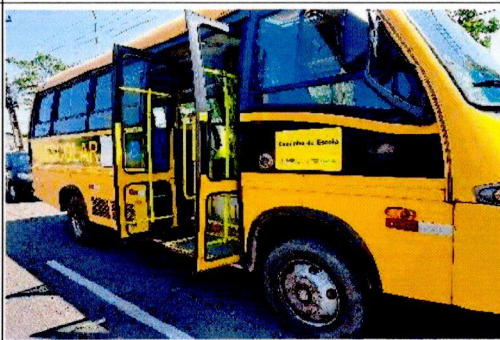
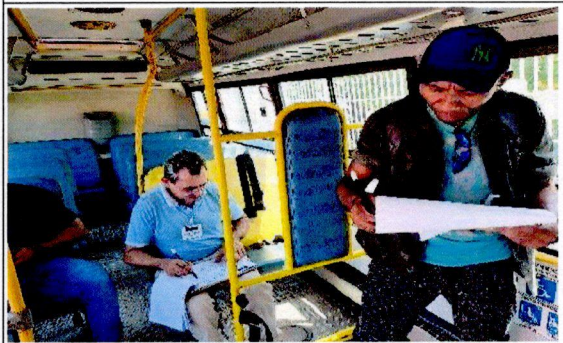
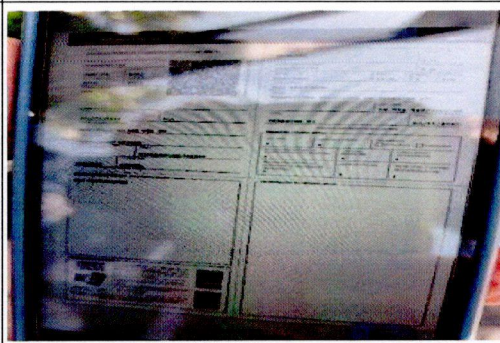
**14.1 - EIXO SUL URBANO – E. M. SANTA CLARA (Caminho da Escola) Veículo Placa:**  
**OVW-1396**

- Veículo Placa: OVW-1396.
- Motorista: Carlos Marques Alves - CNH AD com validade até 2023
- Monitora: Damiana Guimarães da Silva
- OBS: Aguardando Fardamento. O ônibus está em bom estado de conservação e com ar-condicionado.

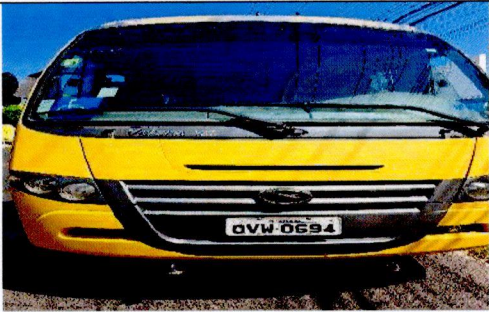
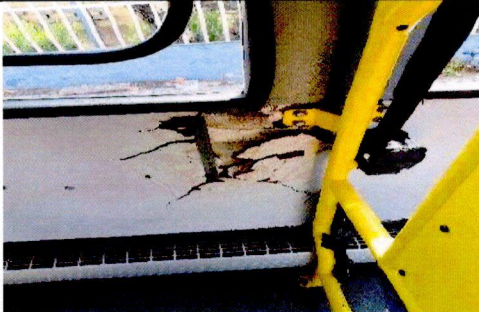
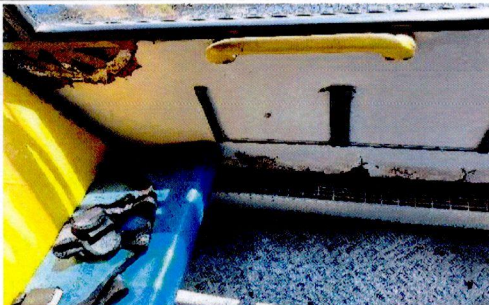
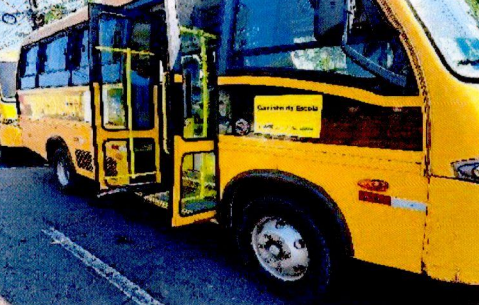
| 15.1 - EIXO SUL URBANO – E. M. DIDÁCIO SILVA (Caminho da Escola)<br>-Veículo Placa: OVW-0694 | |

- Veículo Placa: OVW-0694, ano 2013
- Motorista: Reginaldo Medeiros CNH AD com validade até 2028
- Monitora: Valdilene Alves da Silva
- OBS: Aguardando Fardamento. Extintor com defeito, forros laterais internos com defeito (lado do motorista), Braço do assento com defeito;

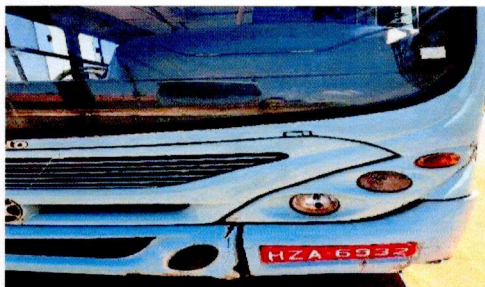
**3º Veículo Placa: HZA-6932**

- Prestadora de Serviço: C2 Transportes
- 3º Veículo Placa: HZA-6939.
- Motorista: Maciel Filipe de Pinho Fernandes Passos - CNH AD válida até 2033
- Monitora: Jessica Santos Oliveira
- OBS: Aguardando fardamento. Os três ônibus estão em bom estado de conservação, porém, faltou em um deles a faixa adesiva de vinte centímetros de capacidade máxima de lotação permitida.

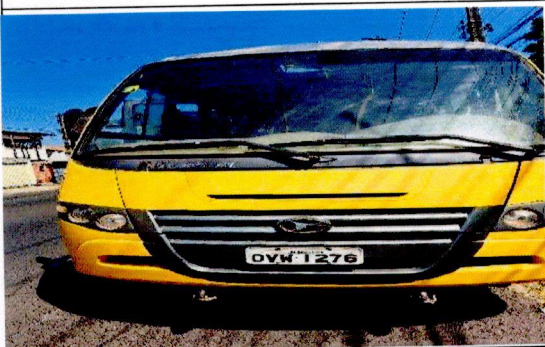
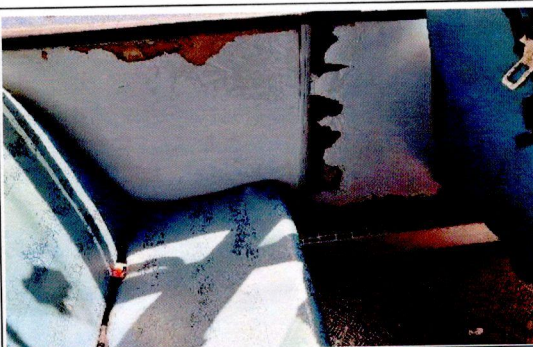
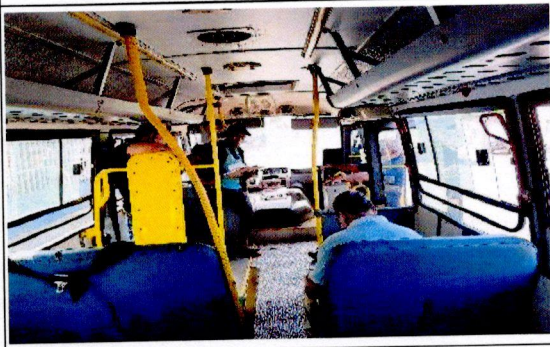
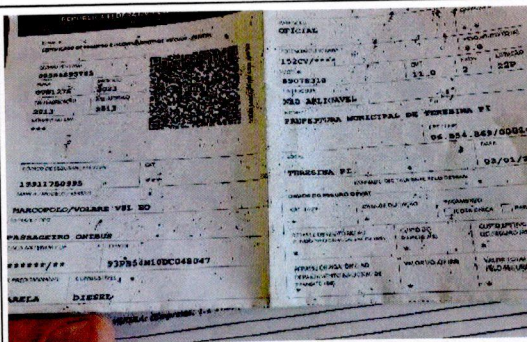
18.1-EIXO LESTE URBANA – E. M. JORNALISTA DEOCLÉCIO DANTAS

- Veículo Placa: OVW-1276 - ano 2013
- Motorista: Antônio Vicente Pereira de Andrade CNH D válida até 2027
- Monitora: Wanyana de Araújo Castelo Branco
- OBS: Aguardando fardamento
