**RELATÓRIO DE INSPEÇÃO EM TRANSPORTE DO ESCOLAR REALIZADA  
EM 23, 24 E 25/10/23, ZONAS NORTE, SUL, SUDESTE E LESTE, URBAN  
A E RURAL DE TERESINA, BENEFICIADOS COM RECURSOS DO  
PNATE/FNDE**

RELATORES: Conselheiros Roosevelt Tarcísio Damasceno e Carlos Alberto Ferreira Rodrigues

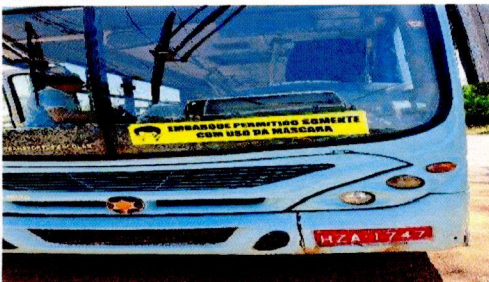
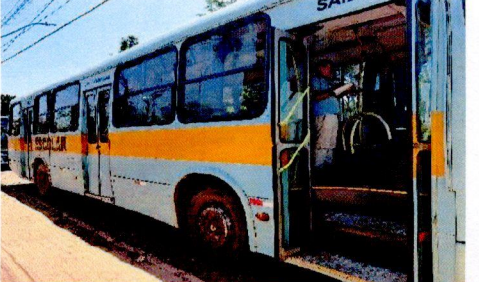
| 16.1 - EIXO RURAL LESTE – E. M. CACIMBA VELHA<br>1º Veículo Placa: HYM-5206 | |
|---|---|
| 2º Veículo Placa: HZA-1747 | |

- Prestadora de Serviço: C2 Transportes
- 2º Veículo Placa: HZA-1747.
- Motorista: Fabrício Monteiro de Oliveira - CNH AD válida até 2024
- Monitora: Larissa dos Reis Ferreira

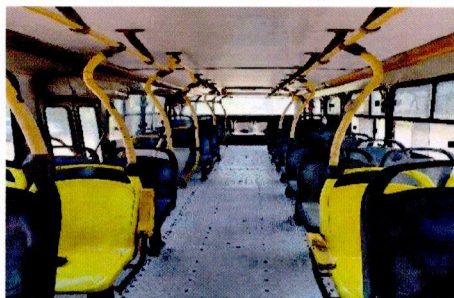
Foto Nº 08

- Prestadora de Serviço: C2 Transportes
- 3º Veículo Placa: HZA-6939.
- Motorista: Maciel Filipe de Pinho Fernandes Passos - CNH AD válida até 2033
- Monitora: Jessica Santos Oliveira
- OBS: Aguardando fardamento. Os três ônibus estão em bom estado de conservação, porém, faltou em um deles a faixa adesiva de vinte centímetros de capacidade máxima de lotação permitida.

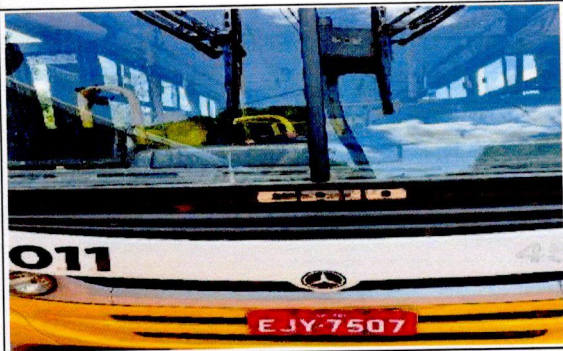
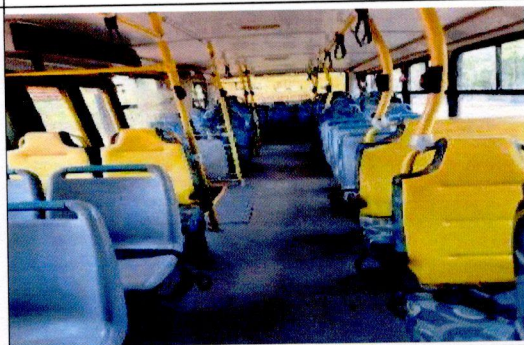
-4º Veículo Placa: EJY-7507

- Prestadora de Serviço: T.Y Transportes
- 4º Veículo Placa: EJY-7507 ano 2011
- Motorista: Samuel Graciano Cardoso CNH AD válida até 2024
